COMUNE DI
MONFUMO

P.R.G.

Variante parziale 1.2004

Consistenza patrimonio immobiliare Beni Ambientali

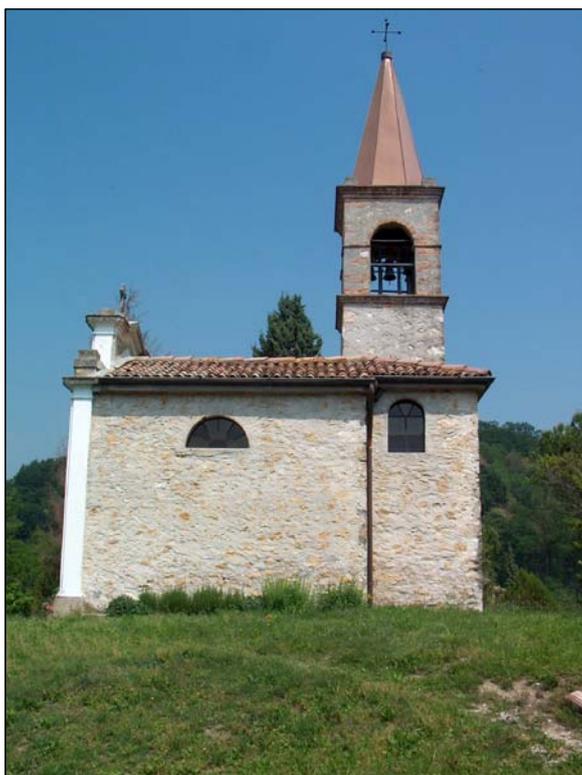
Codice edificio:	Sezione:	Numero civico:
1	B	/

Strutture elevazione:	Sasso	Stato di conservazione:	Buono
-----------------------	-------	-------------------------	-------

Copertura:	Laterizio	Stato di conservazione:	Buono
------------	-----------	-------------------------	-------

Stato di conservazione complessivo:	Buono
-------------------------------------	-------

Stato di conservazione delle strutture:	Buono
---	-------

Grado di protezione:	1
----------------------	---

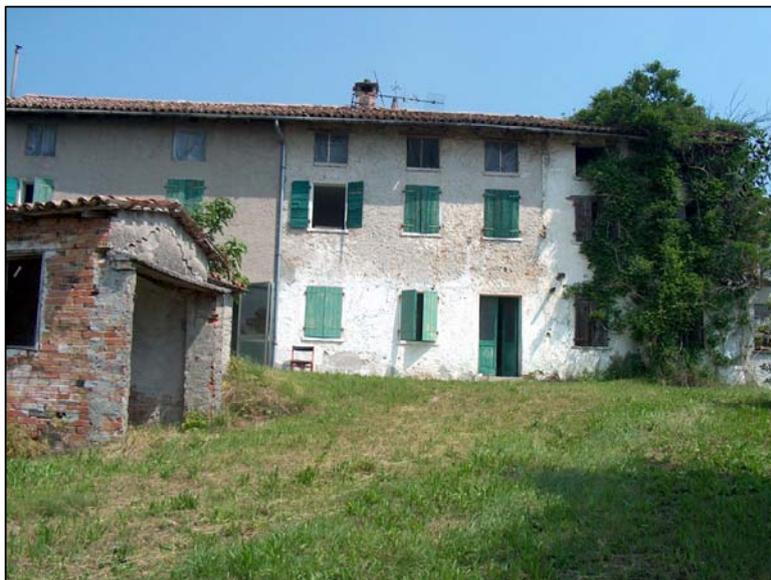
Codice edificio:	Sezione:	Numero civico:
2	B	73 - 74

Strutture elevazione: Sasso

Stato di conservazione: Mediocre

Strutture orizzontali: Legno

Stato di conservazione: Cattivo

Copertura: Laterizio

Stato di conservazione complessivo: Cattivo

Stato di conservazione delle strutture: Cattivo

Grado di protezione: 2

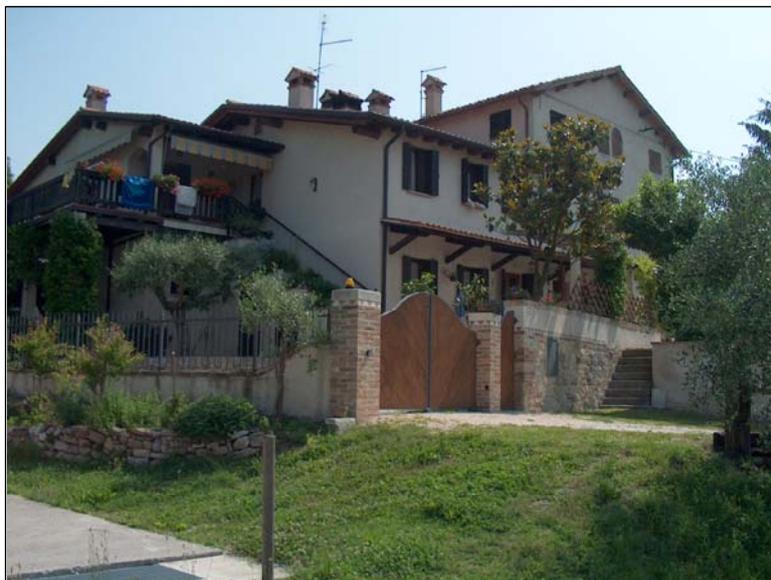
Codice edificio:	Sezione:	Numero civico:
3	B	6 - 6A - 7

Strutture elevazione: Sasso

Stato di conservazione: Buono

Strutture orizzontali: Legno

Copertura: Laterizio

Stato di conservazione complessivo: Buono

Stato di conservazione delle strutture: Buono

Grado di protezione: 3

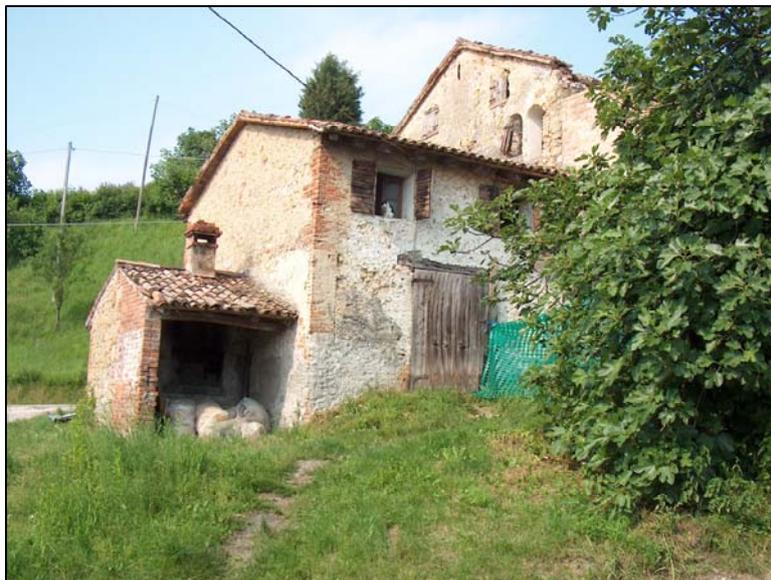
Codice edificio:	Sezione:	Numero civico:
4	B	/

Strutture elevazione: Cotto Stato di conservazione: Cattivo

Strutture orizzontali: Legno Stato di conservazione: Cattivo

Copertura: Laterizio Stato di conservazione: Cattivo

Stato di conservazione complessivo: Cattivo

Stato di conservazione delle strutture: Cattivo

Grado di protezione: 2

Prescrizioni particolari: Obbligo di particolare cura nel salvaguardare visivamente i rapporti vuoto / pieno.

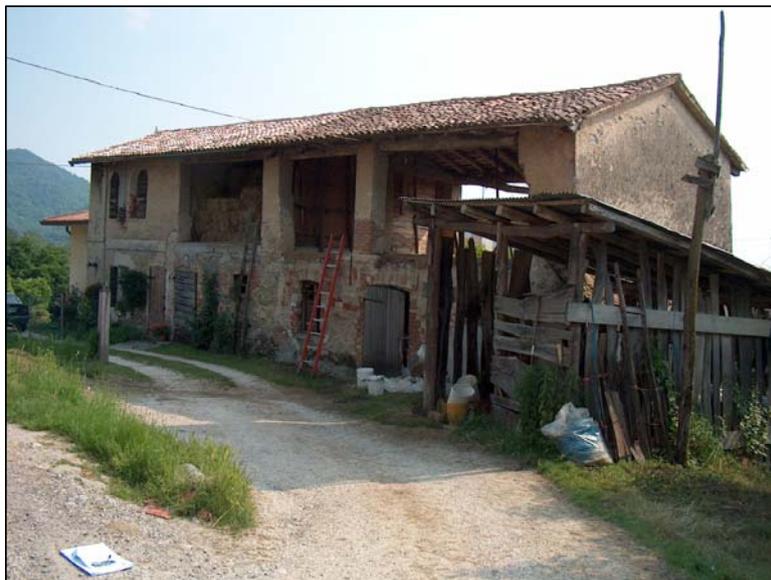
Codice edificio:	Sezione:	Numero civico:
5	B	106

Strutture elevazione: Sasso

Stato di conservazione: Mediocre

Strutture orizzontali: Legno

Stato di conservazione: Cattivo

Copertura: Laterizio

Stato di conservazione complessivo: Mediocre

Stato di conservazione delle strutture: Mediocre

Grado di protezione: 2

Prescrizioni particolari: Recupero dei soli corpi originali con obbligo di demolizione senza ricostruzione di strutture precarie e superfetazioni;

obbligo di particolare cura nel salvaguardare visivamente i rapporti vuoto / pieno.

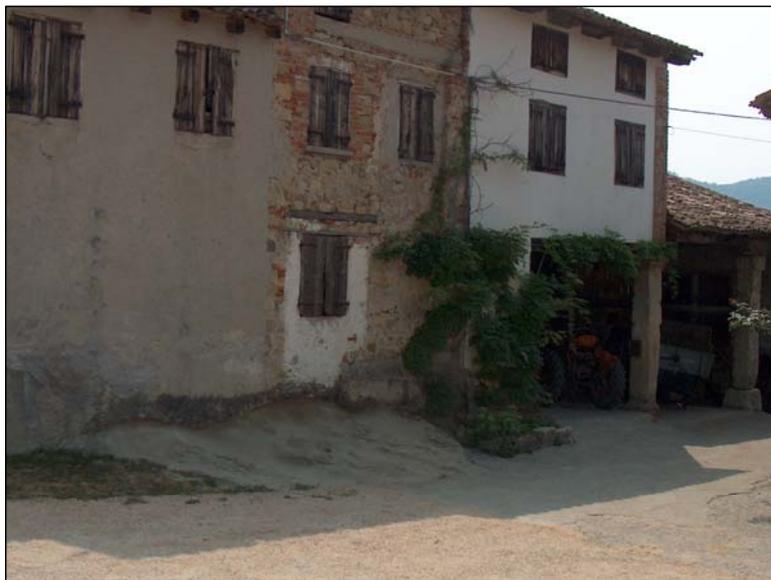
Codice edificio:	Sezione:	Numero civico:
6	B	/

Strutture elevazione: Sasso e cotto

Stato di conservazione: Mediocre

Strutture orizzontali: Legno

Copertura: Laterizio

Stato di conservazione complessivo: Mediocre

Stato di conservazione delle strutture: Mediocre

Grado di protezione: 3

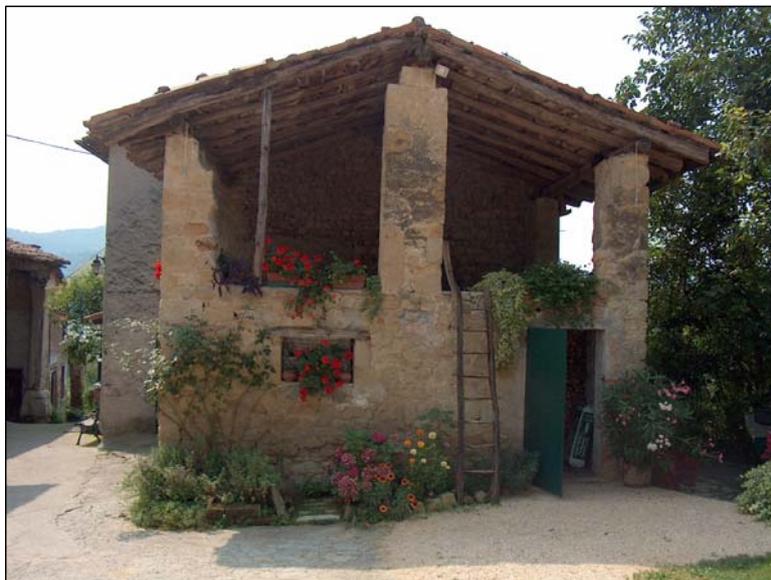
Codice edificio:	Sezione:	Numero civico:
7	B	/

Strutture elevazione:	Sasso	Stato di conservazione:	Mediocre
-----------------------	-------	-------------------------	----------

Strutture orizzontali:	Latero cemento	Stato di conservazione:	Buono
------------------------	----------------	-------------------------	-------

Copertura:	Laterizio	Stato di conservazione:	Mediocre
------------	-----------	-------------------------	----------

Stato di conservazione complessivo:	Mediocre
-------------------------------------	----------

Stato di conservazione delle strutture:	Mediocre
---	----------

Grado di protezione:	2
----------------------	---

Prescrizioni particolari:	Obbligo di particolare cura nel salvaguardare visivamente i rapporti vuoto / pieno.
---------------------------	---

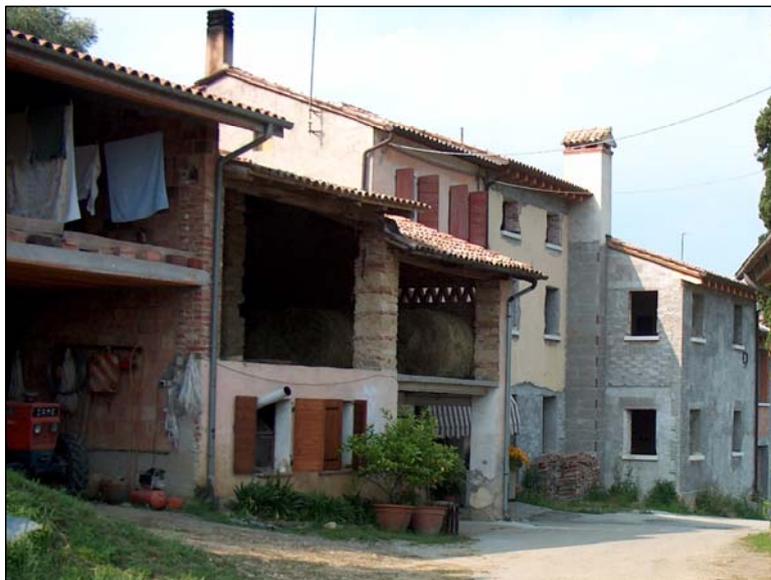
Codice edificio:	Sezione:	Numero civico:
8	B	/

Strutture elevazione: Sasso

Stato di conservazione: Buono

Strutture orizzontali: Legno

Copertura: Laterizio

Stato di conservazione complessivo: Buono

Stato di conservazione delle strutture: Buono

Grado di protezione: 3

Prescrizioni particolari: Obbligo di particolare cura nel salvaguardare visivamente i rapporti vuoto / pieno.

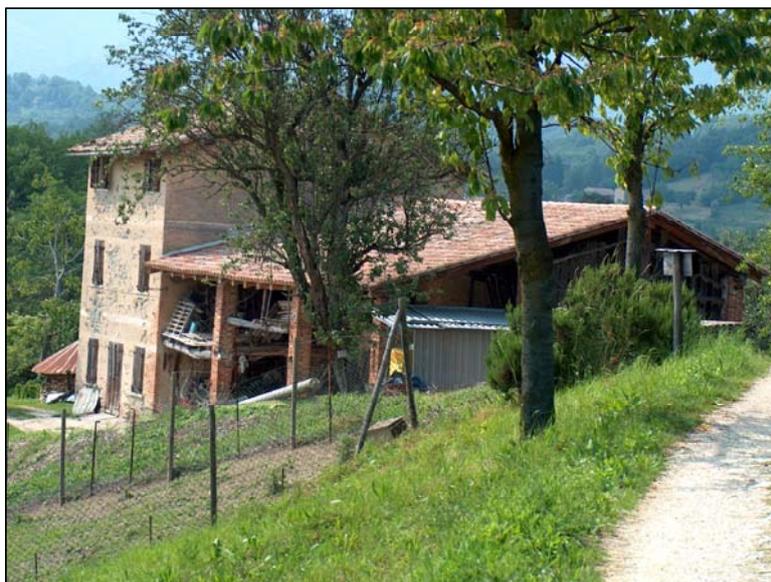
Codice edificio:	Sezione:	Numero civico:
9	B	/

Strutture elevazione:	Sasso	Stato di conservazione:	Mediocre
-----------------------	-------	-------------------------	----------

Strutture orizzontali:	Legno	Stato di conservazione:	Castivo
------------------------	-------	-------------------------	---------

Copertura:	Laterizio	Stato di conservazione:	Mediocre
------------	-----------	-------------------------	----------

Stato di conservazione complessivo:	Cattivo
-------------------------------------	---------

Stato di conservazione delle strutture:	Mediocre
---	----------

Grado di protezione:	2
----------------------	---

Prescrizioni particolari:	Obbligo di particolare cura nel salvaguardare visivamente i rapporti vuoto / pieno.
---------------------------	---

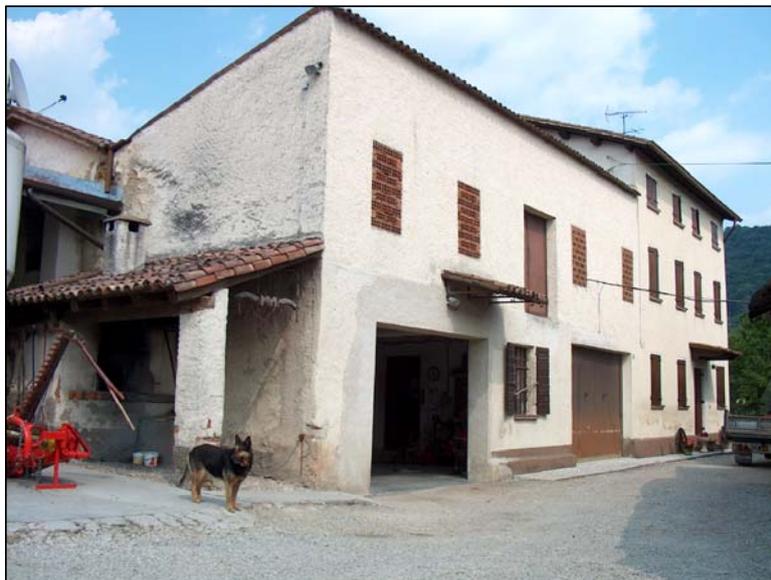
Codice edificio:	Sezione:	Numero civico:
10	B	8

Strutture elevazione: Sasso

Stato di conservazione: Buono

Strutture orizzontali: Latero cemento

Copertura: Laterizio

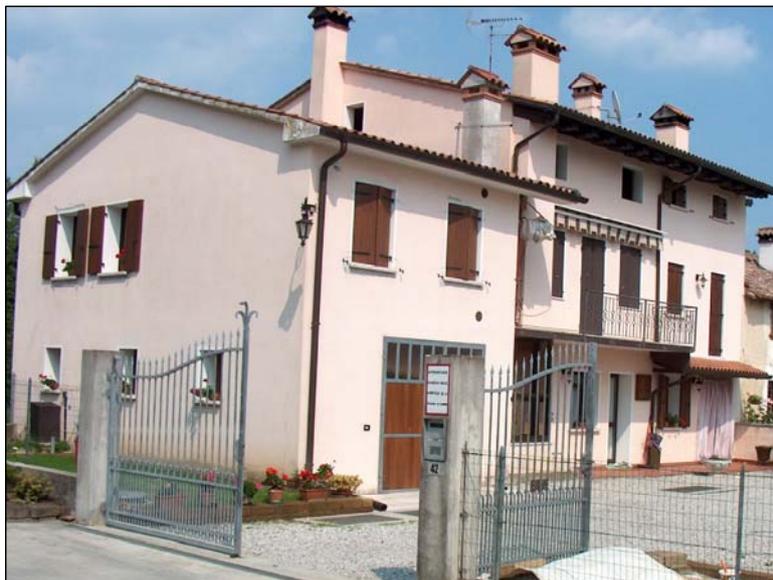
Codice edificio:	Sezione:	Numero civico:
12	B	43

Tipologia: A schiera

Strutture elevazione: Sasso

Stato di conservazione: Mediocre

Strutture orizzontali: Legno

Copertura: Laterizio

Stato di conservazione complessivo: Mediocre

Stato di conservazione delle strutture: Mediocre

Prescrizioni particolari: Obbligo di eliminazione (e/o ricomposizione) degli elementi incongrui.

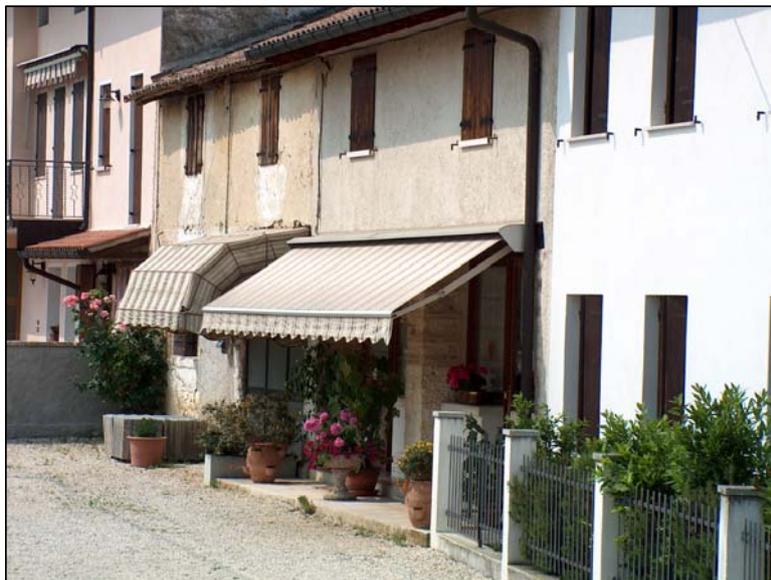
Codice edificio:	Sezione:	Numero civico:
13	B	44

Tipologia: A schiera

Strutture elevazione: Sasso

Stato di conservazione: Buono

Strutture orizzontali: Legno

Copertura: Laterizio

Stato di conservazione complessivo: Buono

Stato di conservazione delle strutture: Buono

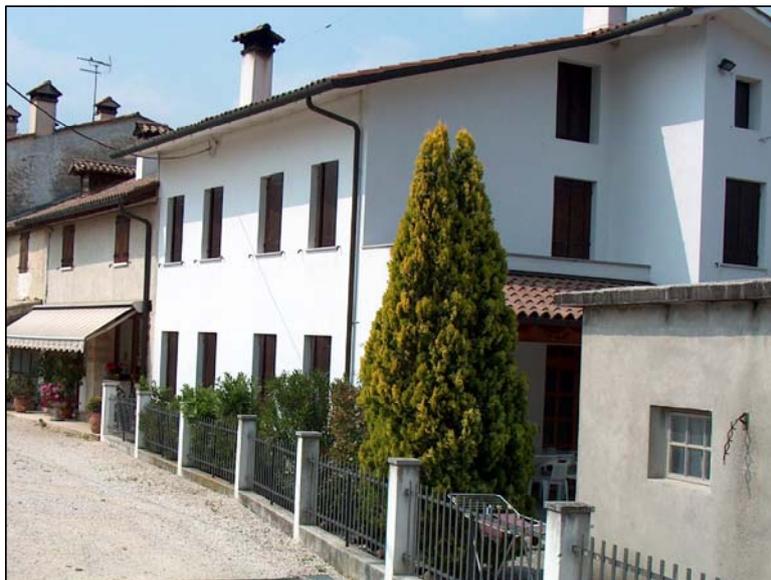
Codice edificio:	Sezione:	Numero civico:
14	B	/

Tipologia:	Adiacenza	N. piani:	2	Volume mc:	3096	Superficie coperta mq:	403
------------	-----------	-----------	---	------------	------	------------------------	-----

Strutture elevazione:	Sasso	Stato di conservazione:	Cattivo
-----------------------	-------	-------------------------	---------

Strutture orizzontali:	Legno	Stato di conservazione:	Cattivo
------------------------	-------	-------------------------	---------

Copertura:	Laterizio	Stato di conservazione:	Cattivo
------------	-----------	-------------------------	---------

Stato di conservazione complessivo:	Cattivo
-------------------------------------	---------

Stato di conservazione delle strutture:	Mediocre
---	----------
