COMUNE DI
MONFUMO

P.R.G.

Variante parziale 1.2004

Consistenza patrimonio immobiliare Beni Ambientali

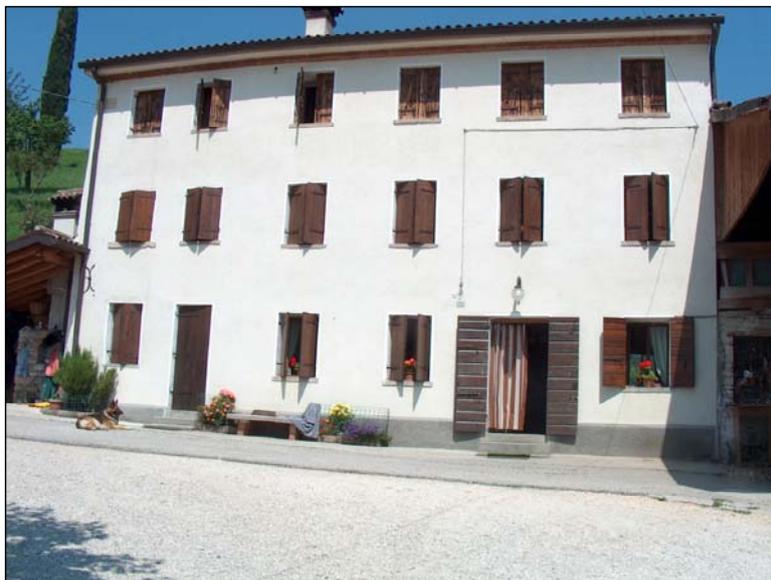
Codice edificio:	Sezione:	Numero civico:
1	C	1

Particolari architettonici di rilievo: Valore ambientale

Strutture elevazione: Sasso

Stato di conservazione: Buono

Strutture orizzontali: Legno

Copertura: Laterizio

Stato di conservazione complessivo: Buono

Stato di conservazione delle strutture: Buono

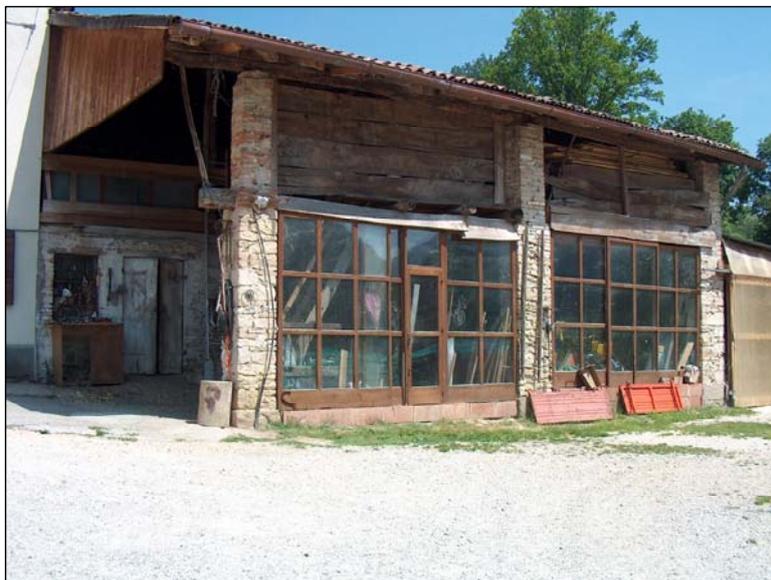
Codice edificio:	Sezione:	Numero civico:
2	C	/

Strutture elevazione: Sasso e cotto

Stato di conservazione: Cattivo

Strutture orizzontali: Legno

Copertura: Laterizio

Stato di conservazione complessivo: Cattivo

Stato di conservazione delle strutture: Cattivo

Prescrizioni particolari: Recupero dei soli corpi originali con obbligo di demolizione senza ricostruzione di

strutture precarie e superfetazioni;

obbligo di particolare cura nel salvaguardare visivamente i rapporti vuoto / pieno.

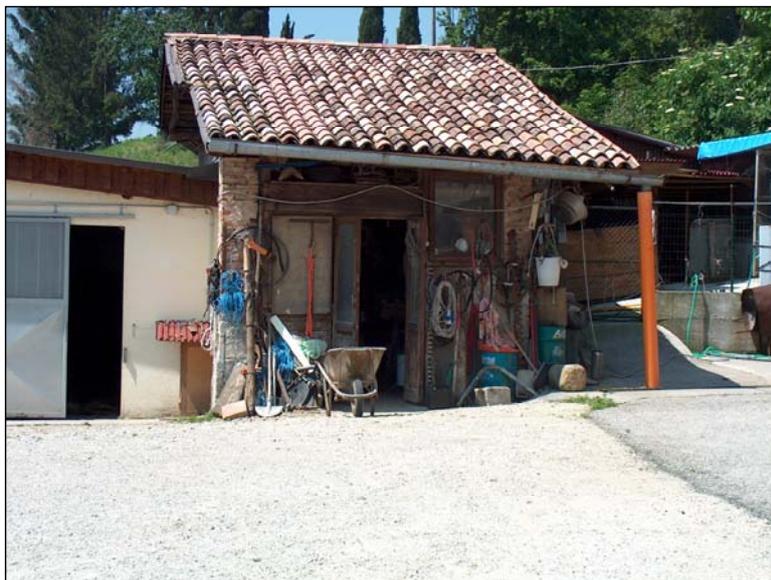
Codice edificio:	Sezione:	Numero civico:
3	C	/

Particolari architettonici di rilievo: Presenza di superfetazioni

Strutture elevazione: Cotto Stato di conservazione: Mediocre

Copertura: Laterizio Stato di conservazione: Mediocre

Stato di conservazione complessivo: Mediocre

Stato di conservazione delle strutture: Mediocre

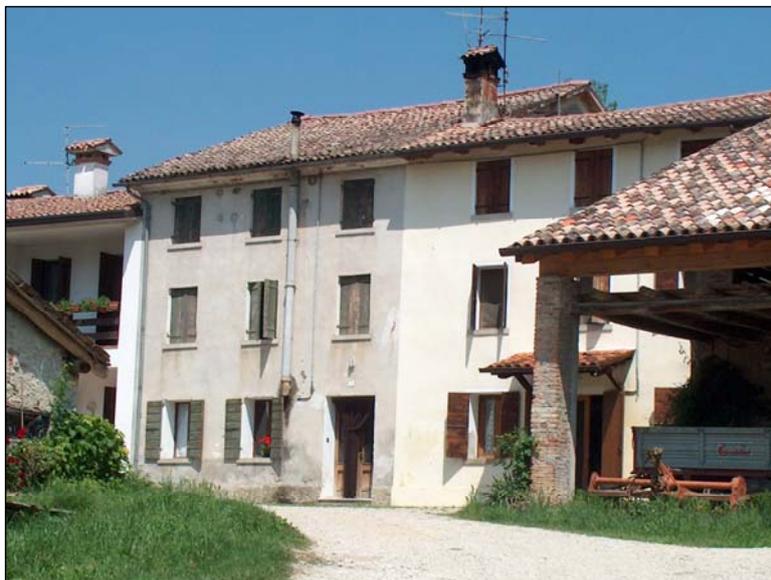
Codice edificio:	Sezione:	Numero civico:
4	C	3 - 5

Strutture elevazione: Sasso

Stato di conservazione: Mediocre

Strutture orizzontali: Legno

Copertura: Laterizio

Stato di conservazione: Buono

Stato di conservazione complessivo: Mediocre; buono su porzione ristrutturata

Stato di conservazione delle strutture: Mediocre; buono su porzione ristrutturata

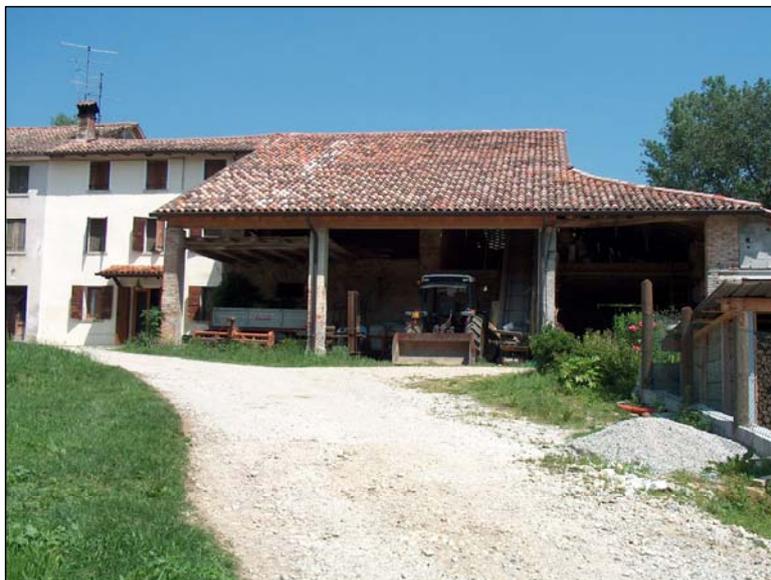
Codice edificio:	Sezione:	Numero civico:
5	C	/

Strutture elevazione: Cotto

Stato di conservazione: Mediocre

Strutture orizzontali: Legno

Copertura: Laterizio

Stato di conservazione complessivo: Mediocre

Stato di conservazione delle strutture: Mediocre

Prescrizioni particolari: Obbligo di particolare cura nel salvaguardare visivamente i rapporti vuoto / pieno.

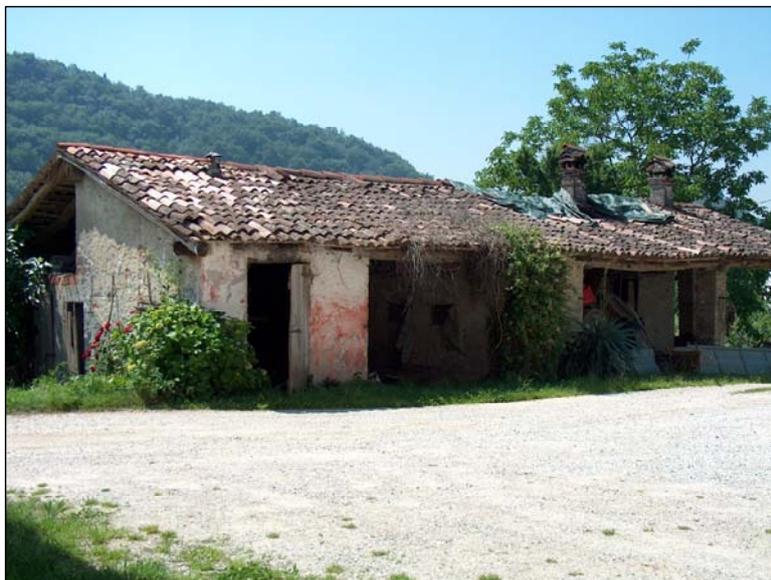
Codice edificio:	Sezione:	Numero civico:
6	C	/

Strutture elevazione: Cotto

Stato di conservazione: Mediocre

Copertura: Laterizio

Stato di conservazione: Cattivo

Stato di conservazione complessivo: Cattivo

Stato di conservazione delle strutture: Cattivo

Prescrizioni particolari: Obbligo di particolare cura nel salvaguardare visivamente i rapporti vuoto / pieno.

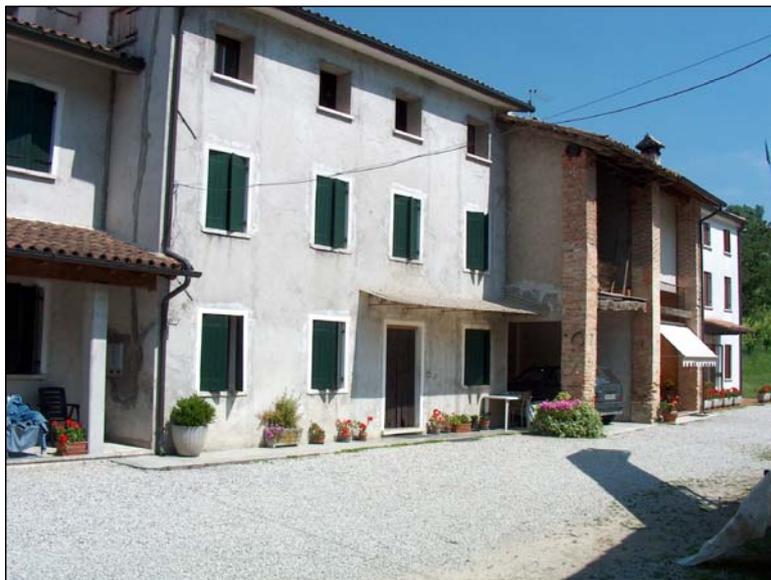
Codice edificio:	Sezione:	Numero civico:
7	C	11

Strutture elevazione: Sasso

Stato di conservazione: Buono

Strutture orizzontali: Legno

Stato di conservazione: Mediocre

Copertura: Laterizio

Stato di conservazione complessivo: Mediocre

Stato di conservazione delle strutture: Mediocre

Prescrizioni particolari: Obbligo di eliminazione (e/o ricomposizione) degli elementi incongrui.

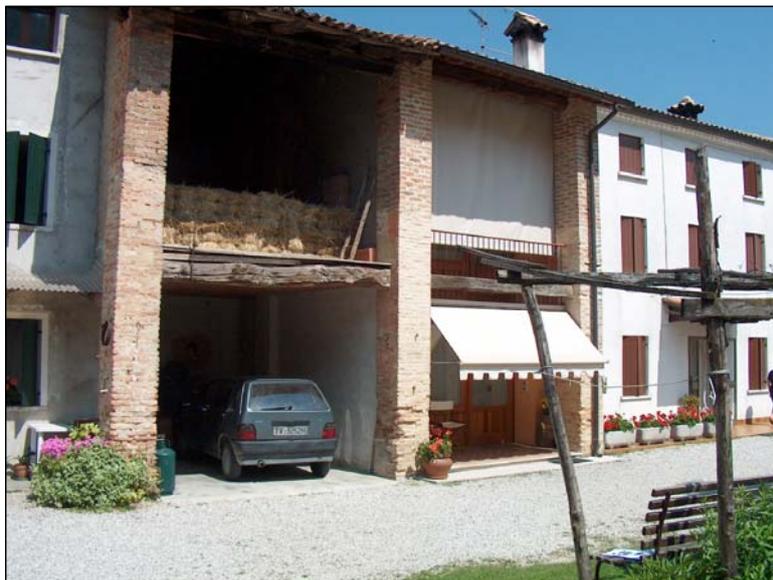
Codice edificio:	Sezione:	Numero civico:
8	C	12 A

Strutture elevazione: Cotto

Stato di conservazione: Mediocre

Strutture orizzontali: Legno

Copertura: Laterizio

Stato di conservazione complessivo: Mediocre; buono su porzione ristrutturata.

Stato di conservazione delle strutture: Mediocre; buono su porzione ristrutturata.

Prescrizioni particolari: Obbligo di particolare cura nel salvaguardare visivamente i rapporti vuoto / pieno.

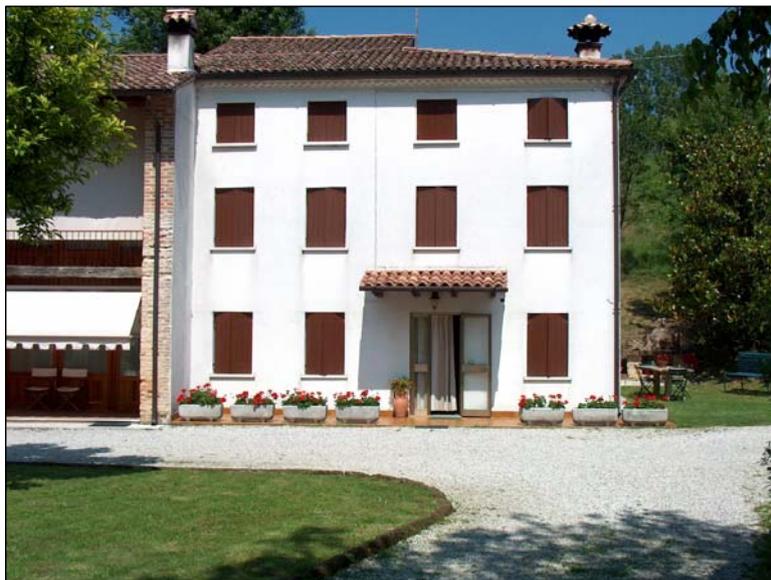
Codice edificio:	Sezione:	Numero civico:
9	C	12

Strutture elevazione: Sasso

Stato di conservazione: Buono

Strutture orizzontali: Legno

Copertura: Laterizio

Stato di conservazione complessivo: Buono

Stato di conservazione delle strutture: Buono

Prescrizioni particolari: Obbligo di eliminazione (e/o ricomposizione) degli elementi incongrui.

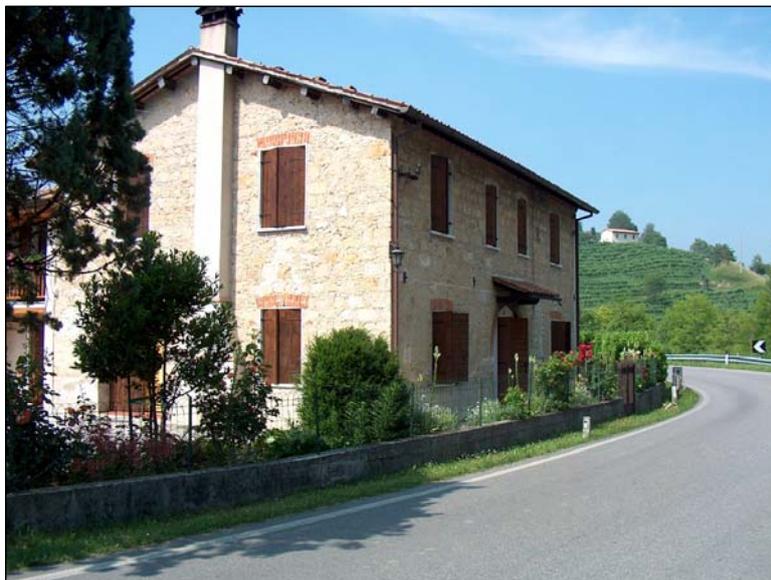
Codice edificio:	Sezione:	Numero civico:
10	C	15

Strutture elevazione: Sasso

Stato di conservazione: Mediocre

Strutture orizzontali: Legno

Stato di conservazione: Buono

Copertura: Laterizio

Stato di conservazione complessivo: Buono

Stato di conservazione delle strutture: Buono

Prescrizioni particolari: Obbligo di eliminazione (e/o ricomposizione) degli elementi incongrui.

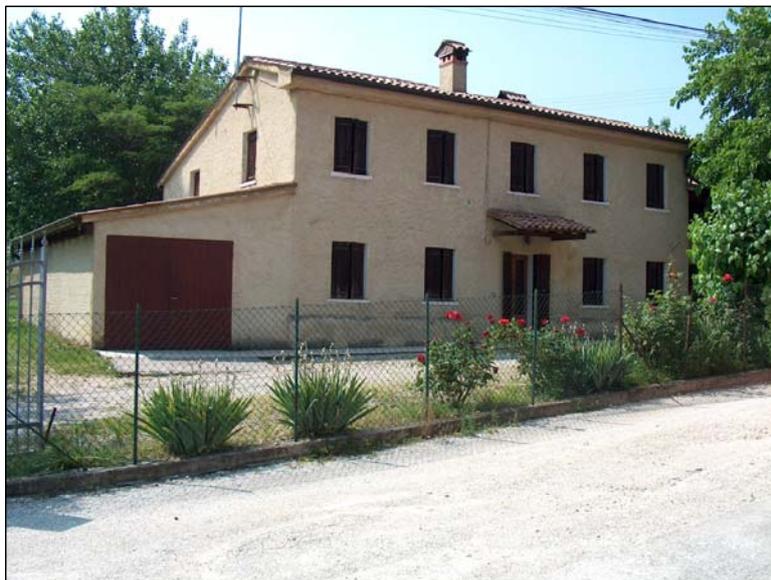
Codice edificio:	Sezione:	Numero civico:
11	C	19

Strutture elevazione: Sasso

Stato di conservazione: Buono

Strutture orizzontali: Legno

Copertura: Laterizio

Stato di conservazione complessivo: Buono

Stato di conservazione delle strutture: Buono

Prescrizioni particolari: Obbligo di eliminazione (e/o ricomposizione) degli elementi incongrui.

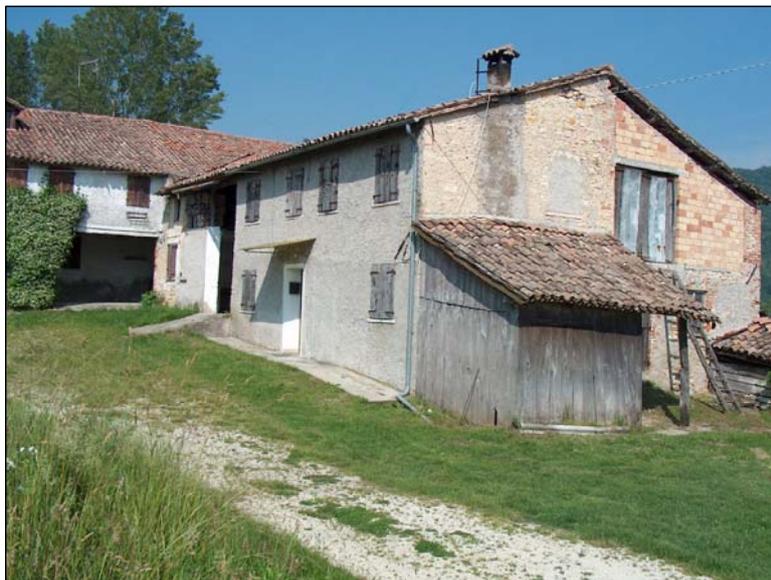
Codice edificio:	Sezione:	Numero civico:
12	C	25

Strutture elevazione: Sasso

Stato di conservazione: Mediocre

Strutture orizzontali: Legno

Copertura: Laterizio

Stato di conservazione complessivo: Mediocre

Stato di conservazione delle strutture: Mediocre

Prescrizioni particolari: Recupero dei soli corpi originali con obbligo di demolizione senza ricostruzione di

strutture precarie e superfetazioni;

obbligo di particolare cura nel salvaguardare visivamente i rapporti vuoto / pieno;

obbligo di eliminazione (e/o ricomposizione) degli elementi incongrui.

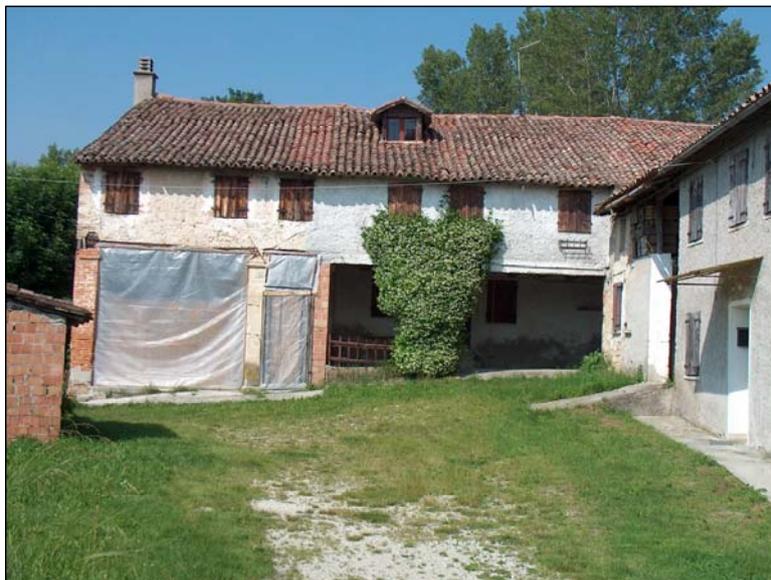
Codice edificio:	Sezione:	Numero civico:
13	C	23 - 24

Strutture elevazione: Sasso e cotto Stato di conservazione: Mediocre

Strutture orizzontali: Legno Stato di conservazione: Cattivo

Copertura: Laterizio Stato di conservazione: Cattivo

Stato di conservazione complessivo: Cattivo

Stato di conservazione delle strutture: Cattivo

Prescrizioni particolari: Obbligo di particolare cura nel salvaguardare visivamente i rapporti vuoto / pieno.

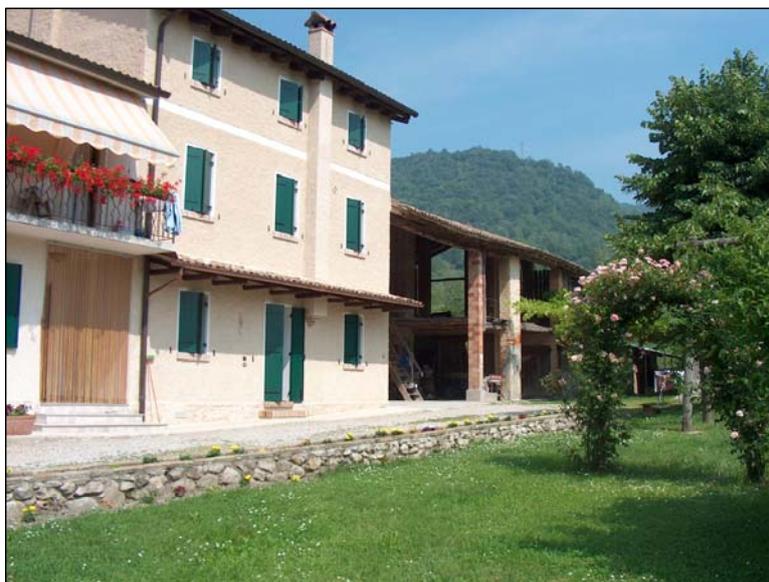
Codice edificio:	Sezione:	Numero civico:
14	C	/

Strutture elevazione:	Sasso	Stato di conservazione:	Buono
-----------------------	-------	-------------------------	-------

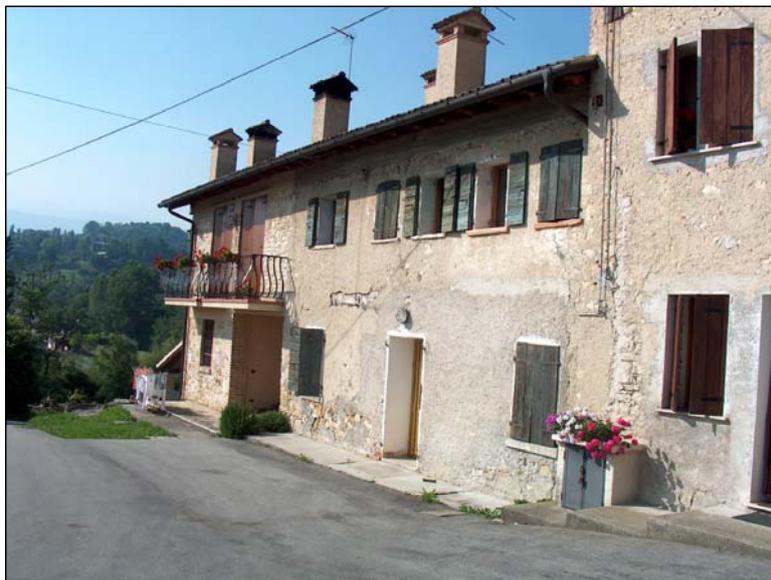
Codice edificio:	Sezione:	Numero civico:
16	C	5

Particolari architettonici di rilievo: Valore ambientale

Strutture elevazione: Sasso e cotto

Stato di conservazione: Mediocre

Strutture orizzontali: Legno

Copertura: Laterizio

Stato di conservazione: Buono

Stato di conservazione complessivo: Buono

Stato di conservazione delle strutture: Mediocre

Prescrizioni particolari: Obbligo di eliminazione (e/o ricomposizione) degli elementi incongrui.

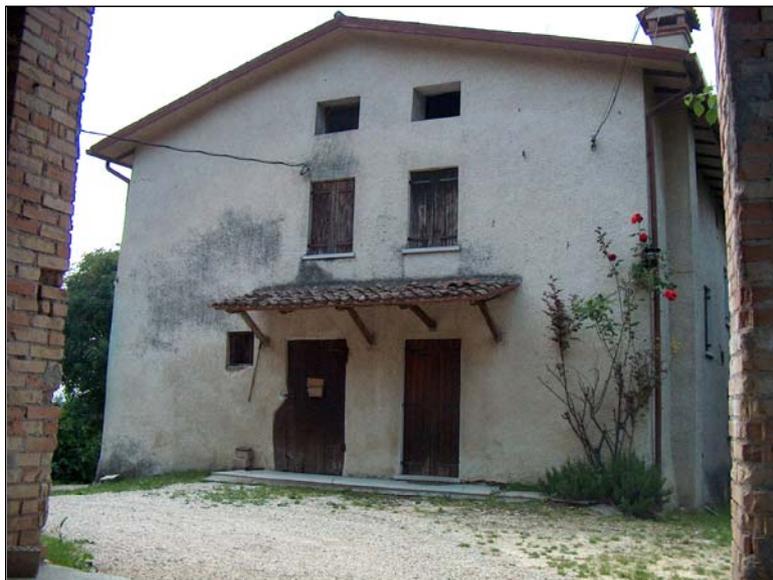
Codice edificio:	Sezione:	Numero civico:
17	C	13

Particolari architettonici di rilievo: Valore ambientale

Strutture elevazione: Sasso

Stato di conservazione: Mediocre

Strutture orizzontali: Legno

Copertura: Laterizio

Stato di conservazione complessivo: Mediocre

Stato di conservazione delle strutture: Mediocre

Prescrizioni particolari: Obbligo di eliminazione (e/o ricomposizione) degli elementi incongrui.

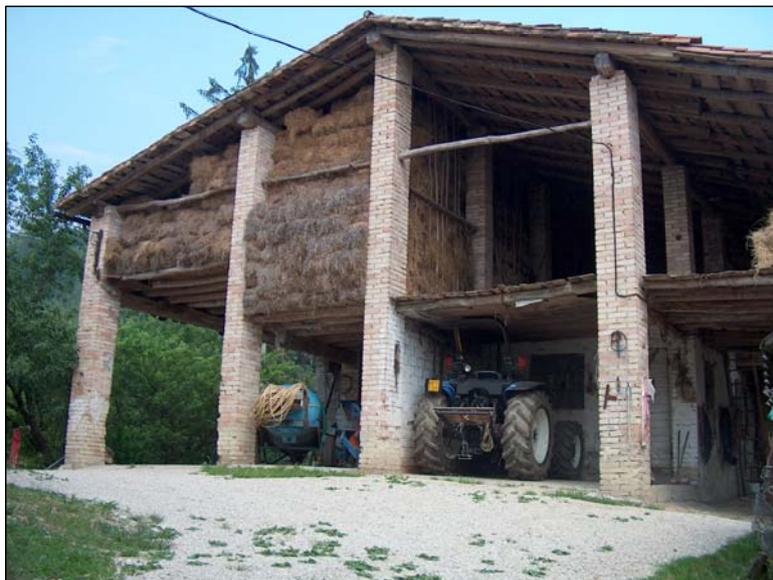
Codice edificio:	Sezione:	Numero civico:
18	C	/

Particolari architettonici di rilievo: Valore ambientale

Strutture elevazione: Cotto

Stato di conservazione: Buono

Strutture orizzontali: Legno

Stato di conservazione: Mediocre
